关于带式输送机滚筒轴断裂原因分析

摘要:本文对煤矿带式输送机滚筒轴断裂失效的原因进行了宏观和微观等方面的分析,结果表明:轴表面在加工时留下粗糙刀痕,成为疲劳裂纹源;轴径变化处加工过渡圆角半径较小,造成该处应力集中严重;滚筒轴未进行调质处理,降低了材料的强度和疲劳性能;滚筒轴在工作中处于不停的运转中,极易在轴肩角应力比较集中的位置发生疲劳断裂。为提高滚筒轴的质量,提出了相应的提高滚筒轴质量的改进措施。

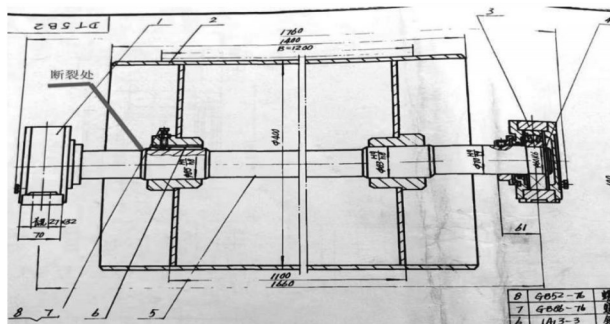
图1 滚筒装配图

某煤矿一条带式输送机的滚筒轴在运行过程中发生断裂事故(图1,图号:5B2-2,编号:2312252,外协加工),断裂发生在轴径变化处,即 $\phi 83\text{mm}$ 到 $\phi 70\text{mm}$ 的轴肩变化处,整个轴头断掉,断裂面与滚筒轴轴线垂直(见图2a、2b)。滚筒轴断裂在输送物料时存在很大的安全隐患,不仅严重影响输送机的正常运行,还可能造成安全事故。为查明该滚筒轴失效原因,以避免类似事故再次发生,对滚筒轴进行了宏观和微观等方面的分析,最终确认了滚筒轴断裂的原因,以确保设备的正常运行,为生产安全保驾护航,同时为带式输送机滚筒轴的设计与计算提供参考。

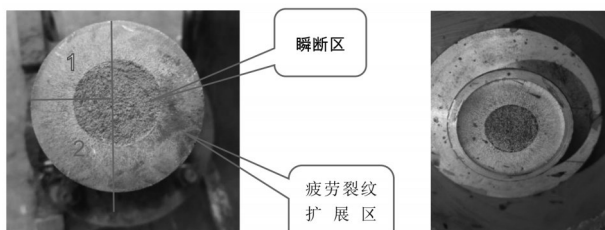
图2 轴断裂截面图

根据图 2a、2b 断裂的宏观形貌特征,可以看出断口平直整齐,无明显塑性变形,属于脆性断裂。由图 2a 中的放射纹扩展方向可以判断,断裂起始于滚筒轴表面台阶处,整个断口可分为明显的 2 个区域:疲劳裂纹扩展区和瞬断区,其中疲劳裂纹扩展区面积约占整个断口面积的 2/3。

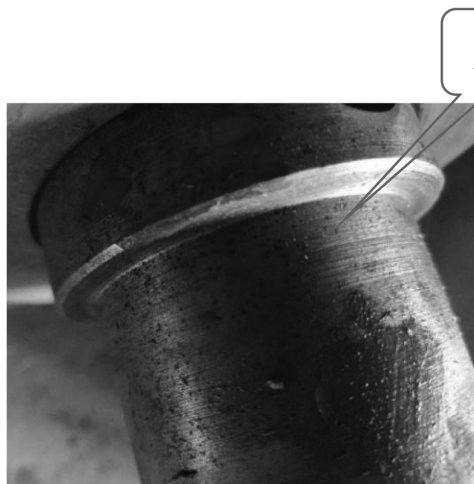
图 3 滚筒轴侧面加工刀痕

断裂滚筒轴的表面形貌见图 3,可见粗糙的加

工刀痕,在实际加工中会形成一个尖锐的角落,其应力范围高于当圆角半径为 3 mm 时的应力范围的 87%,该值相差比较显著。加之台阶过渡处本身就是应力集中位置,这些因素综合作用,使滚筒轴台阶过渡处的应力集中非常严重,在滚筒轴所承受的交流载荷作用下,其表面极易萌生疲劳裂纹。

工刀痕(图纸光洁度要求 6.3)。由于疲劳裂纹往往起源于零件表面,表面粗糙度对材料疲劳强度的影响很大,零件表面越粗糙,材料的疲劳强度则越低。

1)由于加工的不规范和随意性,造成过渡圆角半径小于图纸技术要求,表面粗糙度不符合图纸技术要求,加工刀痕较深,导致该处应力集中程度增大,成为疲劳裂纹形成的核心。过渡圆角半径越小,应力集中越严重,应力集中达到一定程度便会导致零件表面产生疲劳裂纹。零件表面越粗糙(相当于裂纹),应力集中越严重,材料的疲劳强度则越低。综上所述,其加工不规范和不按图纸要求加工是造成滚筒轴断裂的主要原因。

1)滚筒轴在加工制造时应注意避免过渡圆角半径过小,同时要注重降低圆角处的表面粗糙度,减轻应力集中。

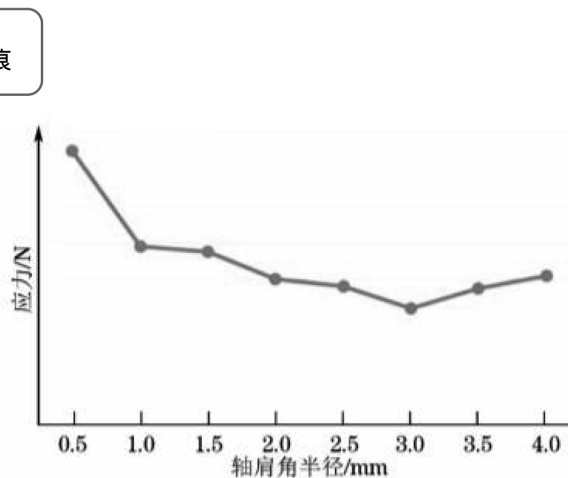
图 4 滚筒轴应力随轴肩角半径的变化曲线

根据实测结果,滚筒轴台阶根部过渡圆角曲率半径较小,约为 0.5mm 以下(图纸要求 3mm)。根据相关文献研究表明:轴肩角圆角半径随着圆角半径的减小,应力逐渐增加,见图 4。该断裂轴的轴肩角

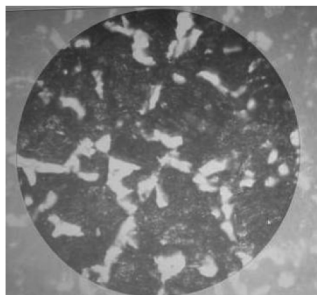
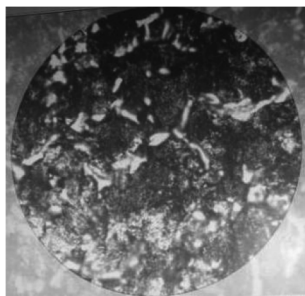
图5 金相分析图

磨制面。试样经磨制、抛光、4%硝酸酒精溶液(体积分数)侵蚀后在光学显微镜下观察,试样显微组织为珠光体+呈网状分布的铁素体,如图5所示,这是材料的最初组织,可见滚筒轴材料未进行调质处理,这会大大降低材料的强度和综合性能,加快滚筒轴疲劳断裂的进程。45B钢调质后要获得更高的强度、更优良的可塑性、韧性和良好的综合机械性能,就需要整体淬火时心部得到马氏体组织,高温回火后获

注:显微组织为珠光体+呈网状分布的铁素体(4%硝酸酒精溶液,倍数200X)

2)由金相检验结果可知,滚筒轴材料为45B钢未进行调质处理,其综合机械性能不能充分发挥,降低了材料的强度、可塑性和韧性,加快了疲劳裂纹的扩展。滚筒轴在工作中处于不停旋转运作状态,裂

2)建议对轴进行调质处理,严格控制热处理工艺,使材料调质处理后形成均匀的回火索氏体组织,使其强度、塑性和韧性都较好,具有良好的综合机械性能,提高滚筒轴的强度和疲劳性能。
